**Erweiterung der Startfläche „Loffenau – Teufelsmühle“ im Abflugbereich
(Notausgang)**

**Stellungnahme des Deutschen Hängegleiterverbandes (DHV) in Verbindung
mit dem Schreiben des Landratsamtes Rastatt vom 23.9.2015**

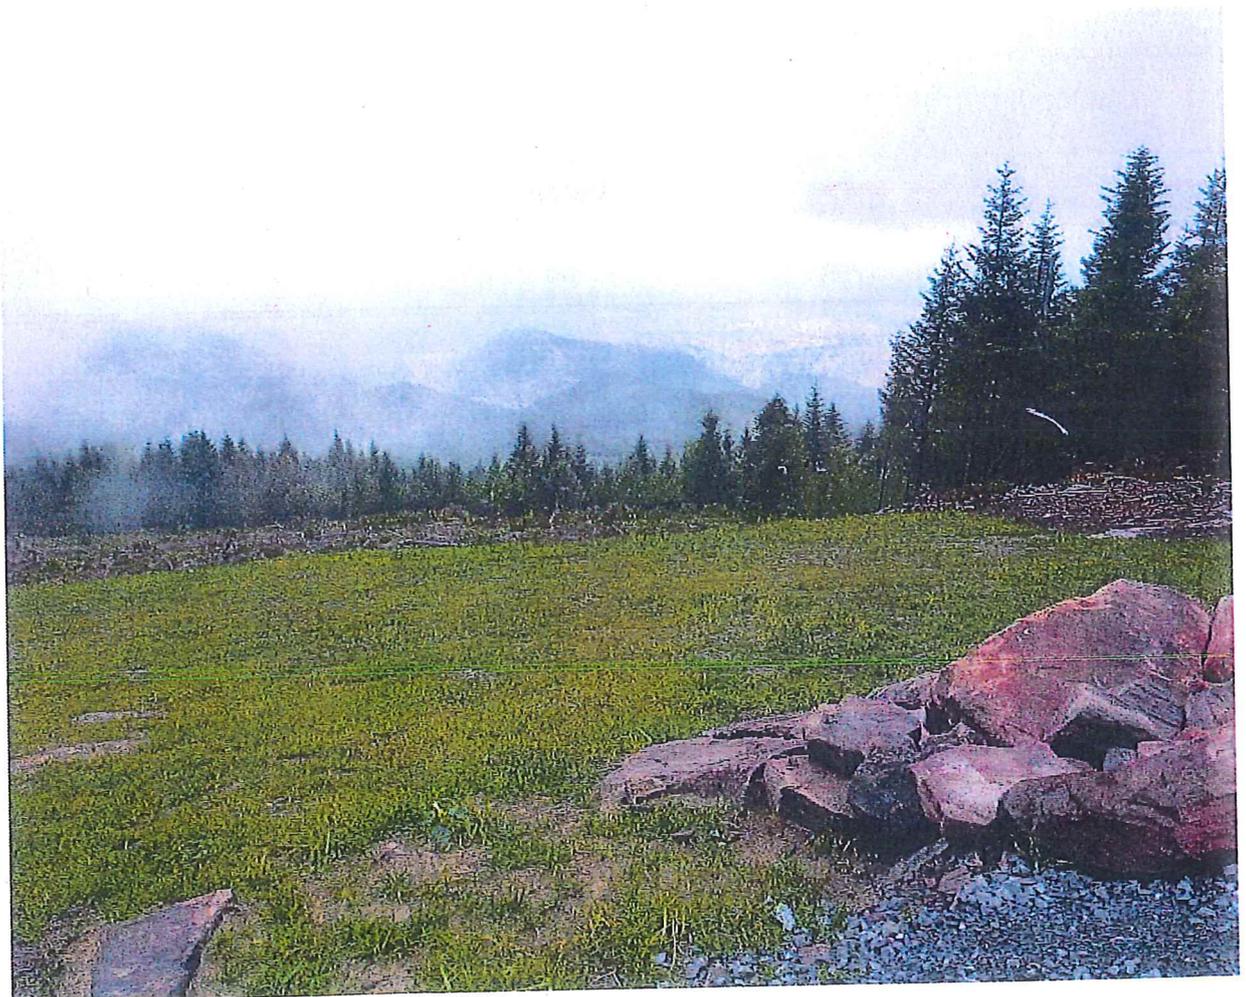
Startgelände Teufelsmühle im September 2015

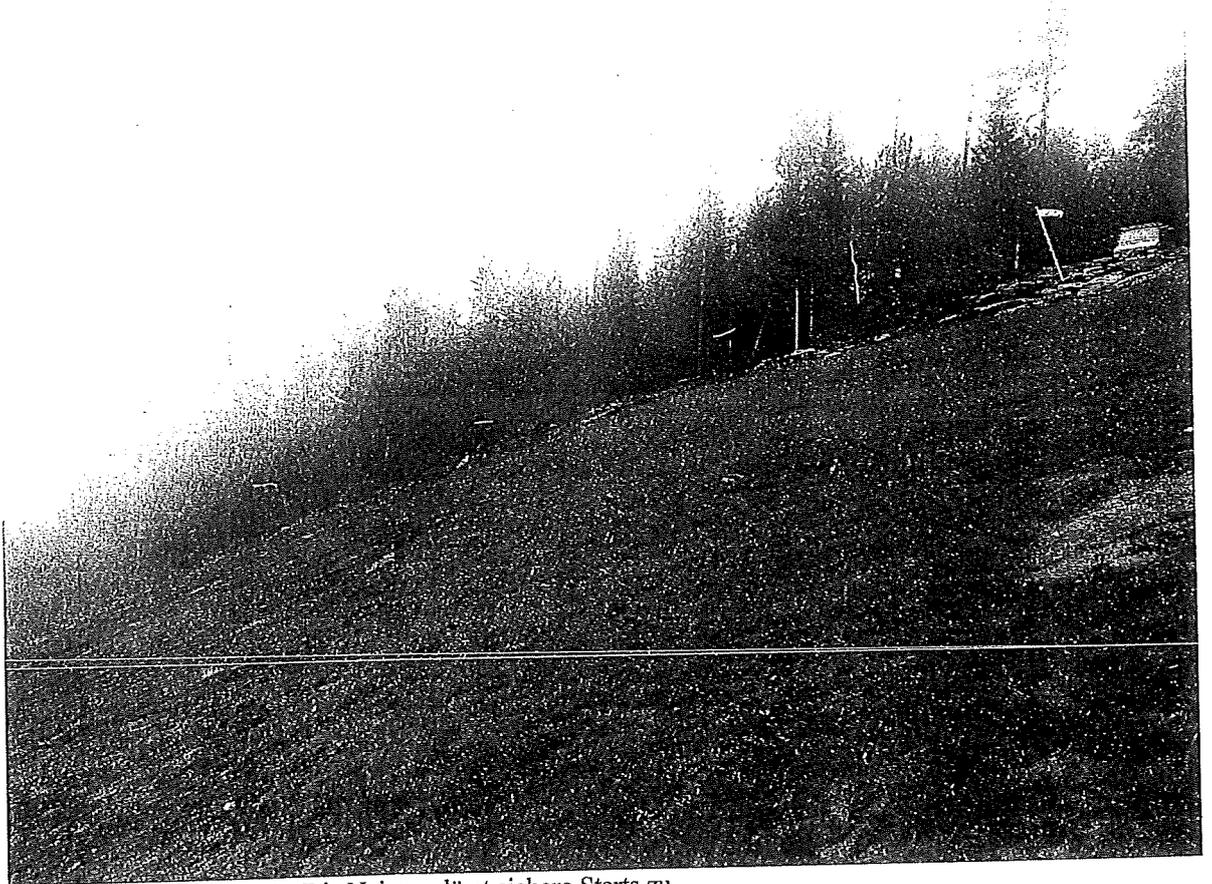
Der Auslege- und Aufziehbereich ist aufgrund der Topographie relativ flach. Es wurde Gras angesät. Ein flaches Startgelände ist grundsätzlich positiv. Steile Startgelände sind häufig anspruchsvoller zu bewerten. Für den Startlauf ist das Gelände ideal geneigt und hergerichtet. Das Startgelände besitzt eine Neigung von ca. 15° – 18° und geht dann in den Abflugbereich über (Neigung ca. 20°). Die Erprobung hat ergeben, dass Starts sicher durchgeführt werden können.

Startbereich Teufelsmühle. Die Neigung lässt sichere Starts zu.

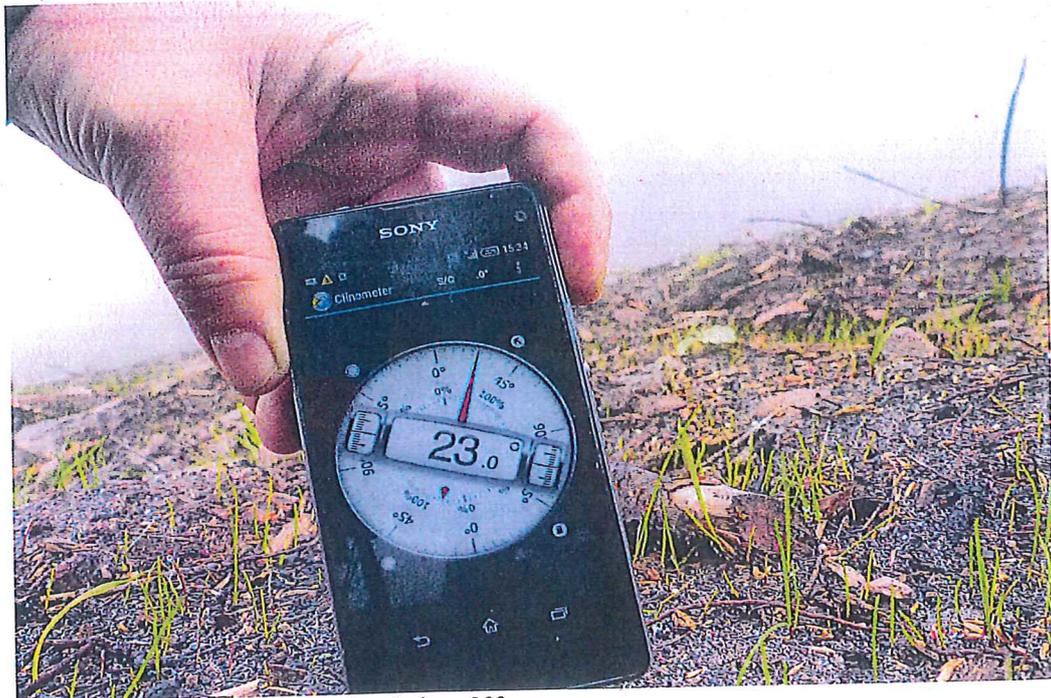
Der Abflugbereich ist eher flach. Die Neigung nimmt zunächst bis ca. 23° zu und nimmt dann wieder im unteren Bereich am Weg ab (ca. 12°). Aufgrund der abnehmenden Neigung im unteren Bereich der Schneise liegt die Flughöhe am unteren Weg bei einem vorausgesetzten Gleitpfad von ca. 1:5 zwischen 10 und 12 Metern (siehe auch Geländeschnitt). Die Flughöhe erhöht sich durch Aufwind und eine angepasste Flugtechnik. Sie ist auch abhängig vom Gerätetyp (Hochleistungsgerät oder Anfängergerät). Nach Mitteilung des Vereins erfolgten beim Probetrieb 2 ungewollte Landungen vor der Baumreihe, bei einigen Flügen wurde die Baumreihe nur mit geringer Höhe überflogen.

Das Gefälle im Abflugbereich liegt bei ca. 20°

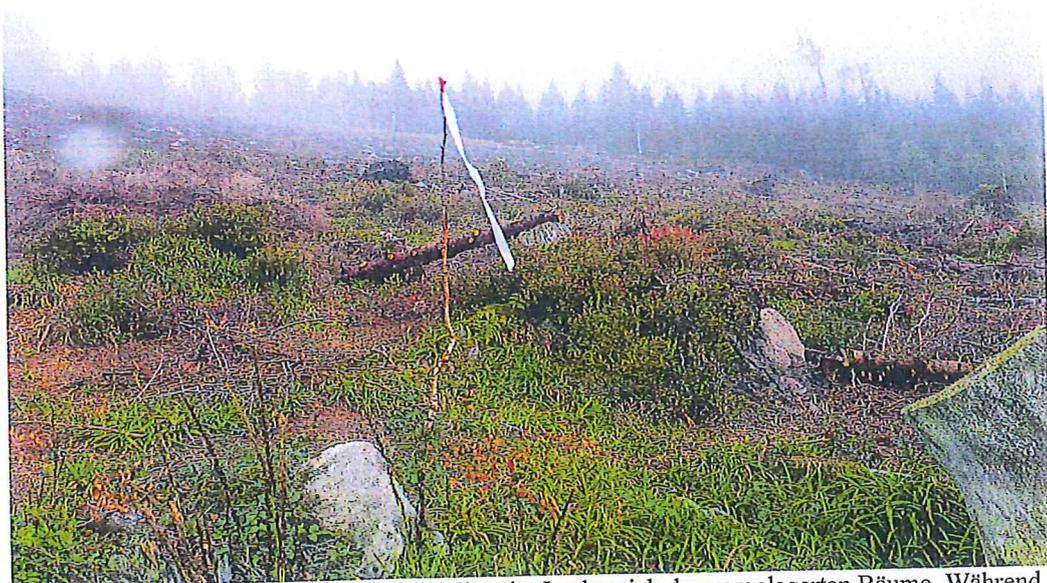
Der Bereich vor der Baumreihe (in Abflugrichtung gesehen) liegt im Lee. Hier ist bei Wind mit Abwindbereichen und Turbulenzen zu rechnen. Beim Ortstermin am 23.9.2015 konnte dies beobachtet und fotografisch festgehalten werden.

Windspion am unteren Weg. Der Bereich liegt im Leebereich der vorgelagerten Bäume. Während weiter oben am Startplatz Wind mit 20 km/h wehte, liegt dieser Bereich im Abwind.

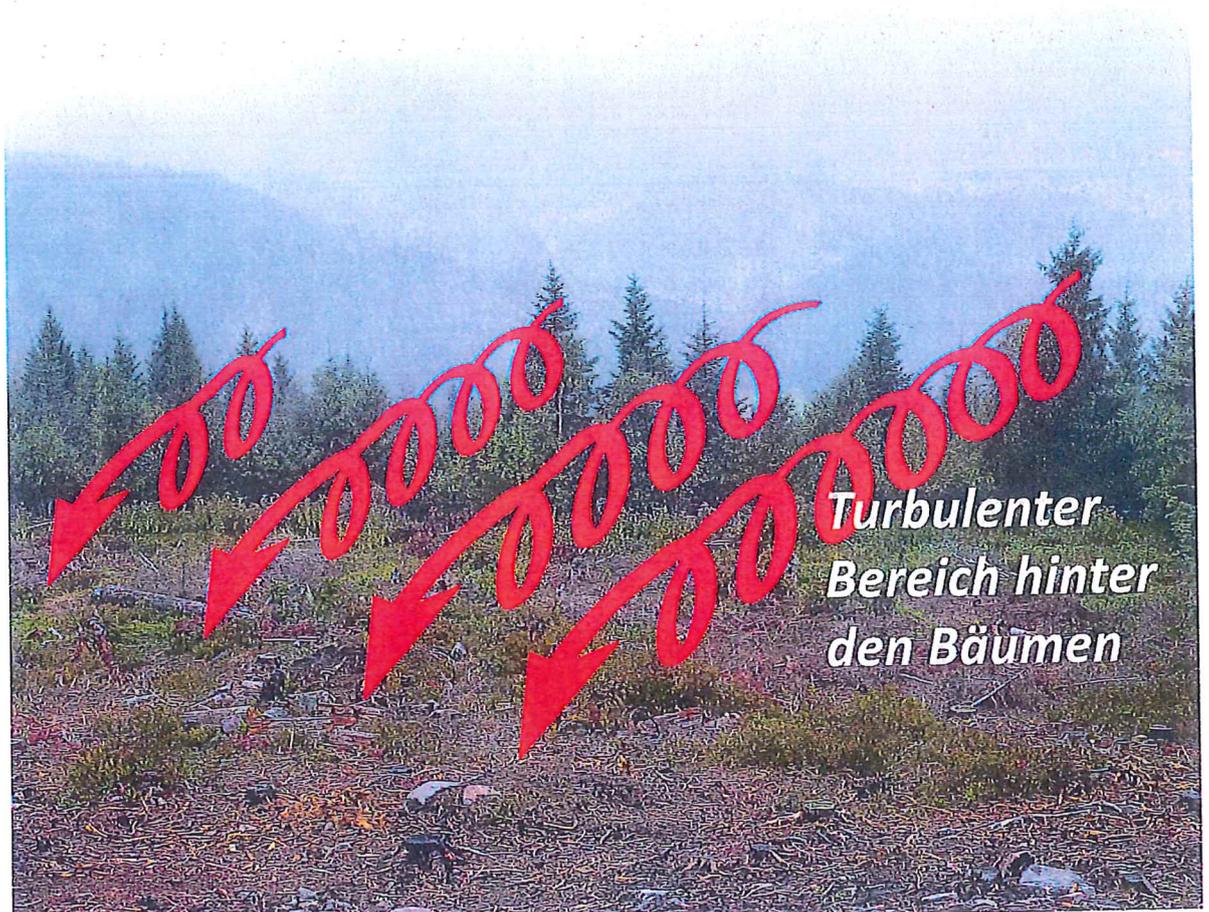
Kommt der Pilot in den Abwindbereich (z.B. durch einen längeren Startlauf und einen tiefen Abflug), kann er in den Leebereich der vorgelagerten Bäume geraten.

Der Abwindbereich ist nicht laminar angeströmt. In diesem Fall sinkt der Pilot und muss vor den Bäumen in dem turbulenten Bereich einlanden oder gerät in Gefahr in die Bäume zu fliegen.

Schematisch dargestellter Turbulenzbereich hinter den Bäumen

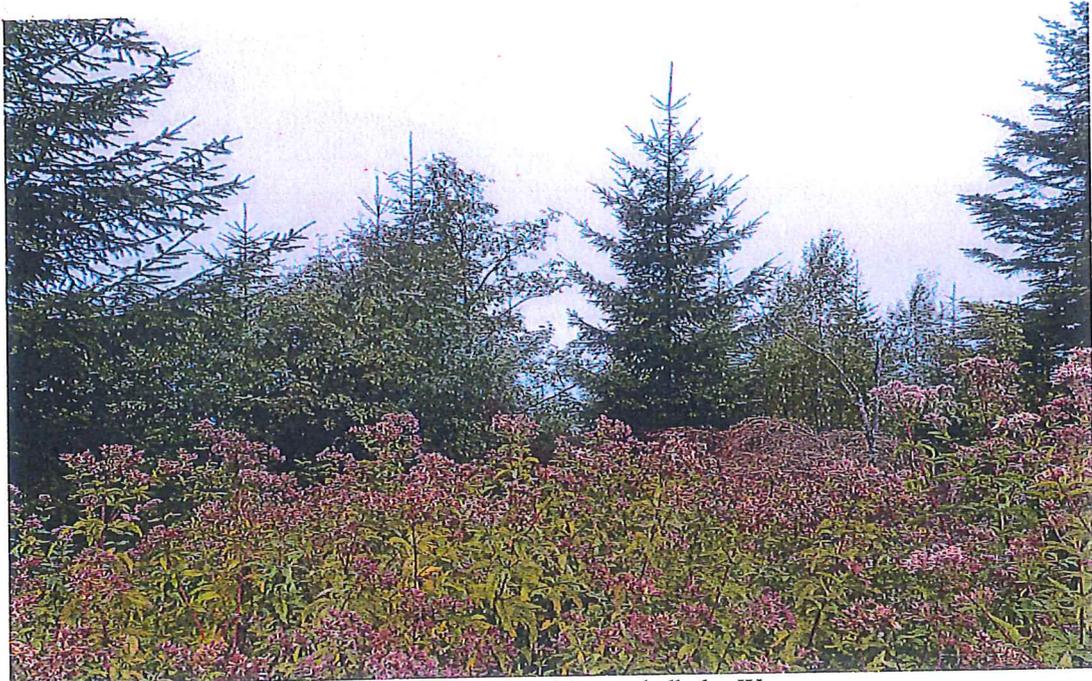
Das Gelände fällt ab dem unteren Weg zunehmend ab (ca. 18° bis 20° auf 100 m). Unterhalb des Weges befindet sich Jungwald (vorwiegend Fichten und Birken). Die Bäume erreichen derzeit eine Höhe zwischen 6 und 10 m. Das Schnittbild (Anhang) zeigt den Bereich unterhalb des Weges mit einem Höhenszenario von bis zu 22 m. Bei einem Höhenwachstum von ca. 30 cm / Jahr ist in wenigen Jahren sicherer Flugbetrieb kaum noch möglich.

Die vorgelagerten Bäume verursachen ein Lee. Dieser Leebereich kann aufgrund des flachen Abflugwinkels nicht ausreichend hoch überflogen werden. Das gilt insbesondere für wenig geübte Piloten und Anfänger.

Nachwachsende Fichten und Birken im Abflugbereich unterhalb des Weges

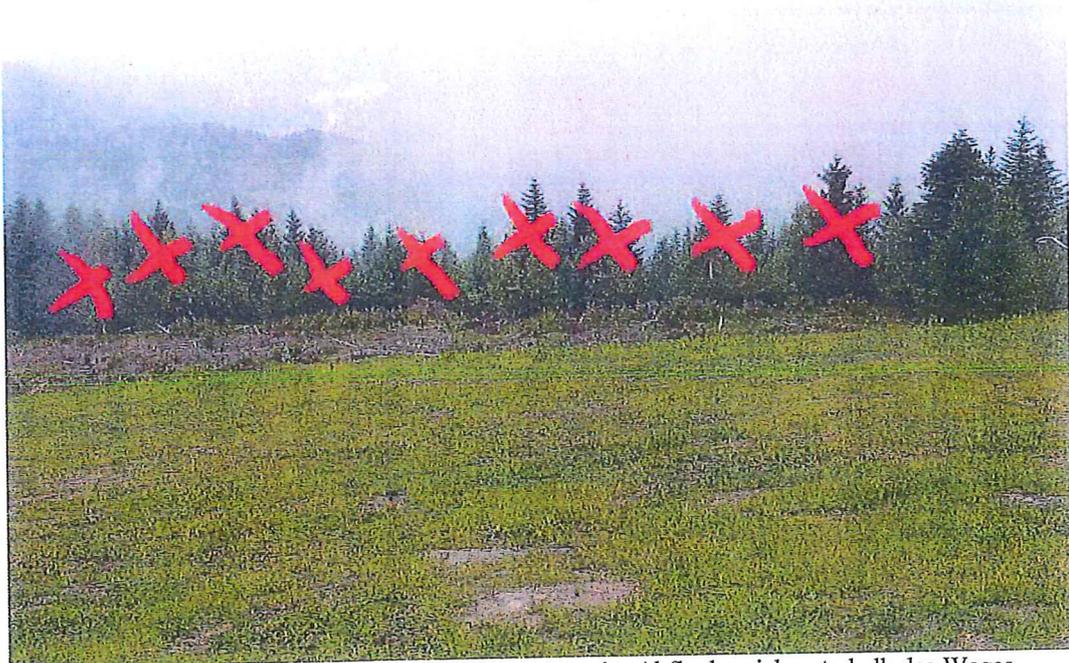
Schematische Darstellung der zu entnehmenden Bäume im Abflugbereich unterhalb des Weges.

Variante 2 (Entnahme der höheren Bäume): Mit einer einfachen Maßnahme kann die Situation deutlich verbessert werden. Dafür müssen auf einer Breite von 50 m und einer Tiefe von 100 m die höheren Bäume entnommen werden. Eine komplette Rodung ist nicht erforderlich. Es genügt die dauerhafte Entnahme von höheren Bäumen. Dabei kann die Baumhöhe nach unten hin langsam zunehmen. Empfohlen wird eine Baumhöhe im Bereich des Weges von max. ca. 2m bis 3m (lückig) auf einer Tiefe von ca. 25 m und eine maximale Baumhöhe von ansteigend bis ca. 20m im Bereich bis 100 m unterhalb des Weges. Es wird zudem empfohlen, eine

eindeutige Lücke zu schaffen, welche im Notfall einen sicheren Abflug gewährleistet.
